El Centenillo, su paisaje y ruinas mineras...

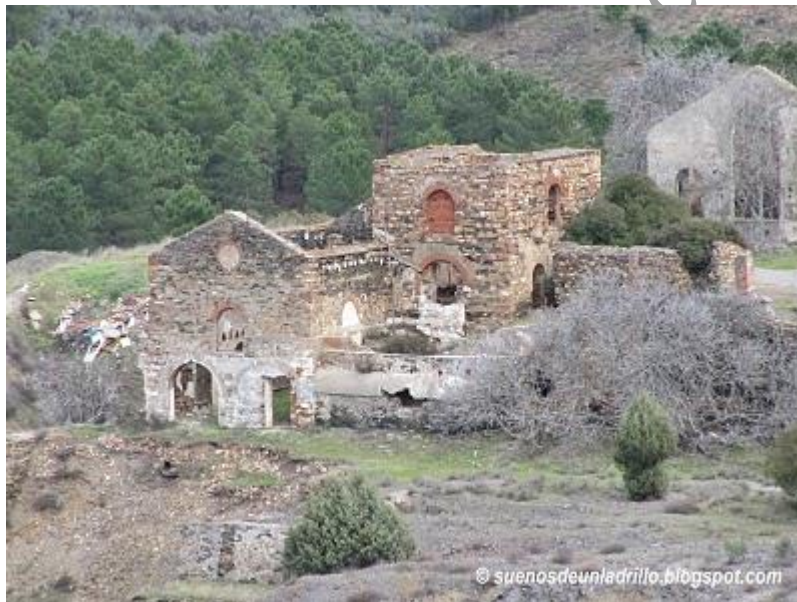
En la imagen superior, un detalle de las ruinas de los edificios del pozo *Santo Tomás*. Impresionan sus volúmenes hoy carentes de cubiertas y las fábricas de piedra de sus muros descarnados.

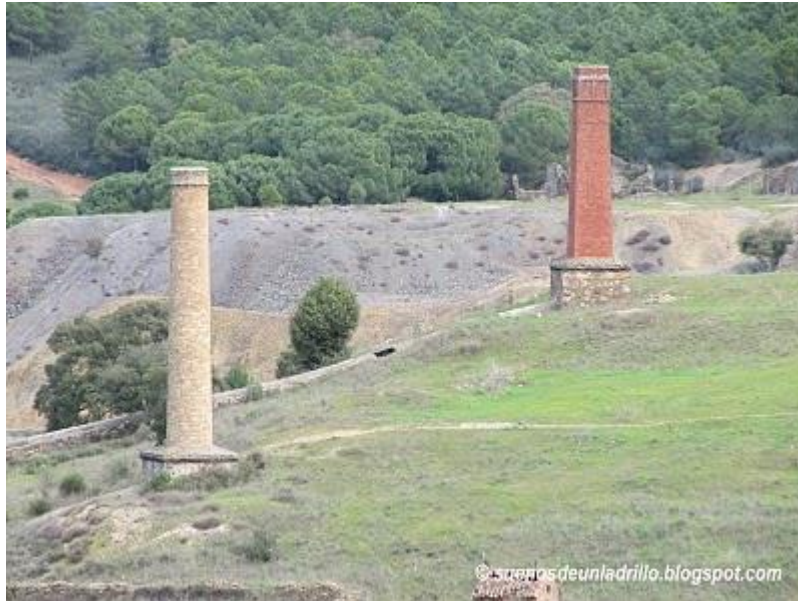
Las chimeneas son otro de los hitos arquitectónicos que perviven en diversos puntos del paisaje. Estaban destinadas a la ventilación de las galerías y a la izquierda de la de ladrillo se puede apreciar con claridad la prolongación del conducto de ventilación, sobre el suelo, que la conectaba con la boca de la mina.

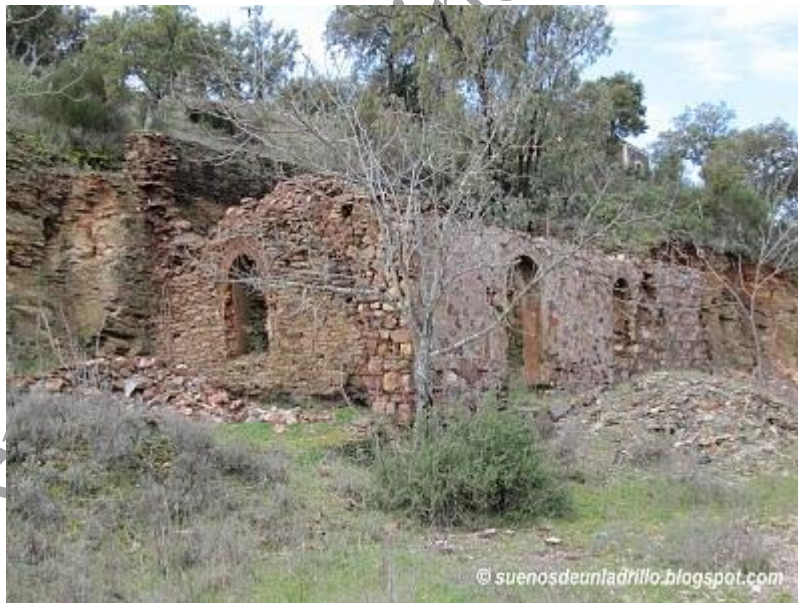
En esta imagen, un edificio adosado a la roca natural del terreno, junto al pozo *El Mirador*, probablemente un almacén o similar, que da una idea de cómo la naturaleza va lenta, pero inexorablemente, reclamando su estado original.

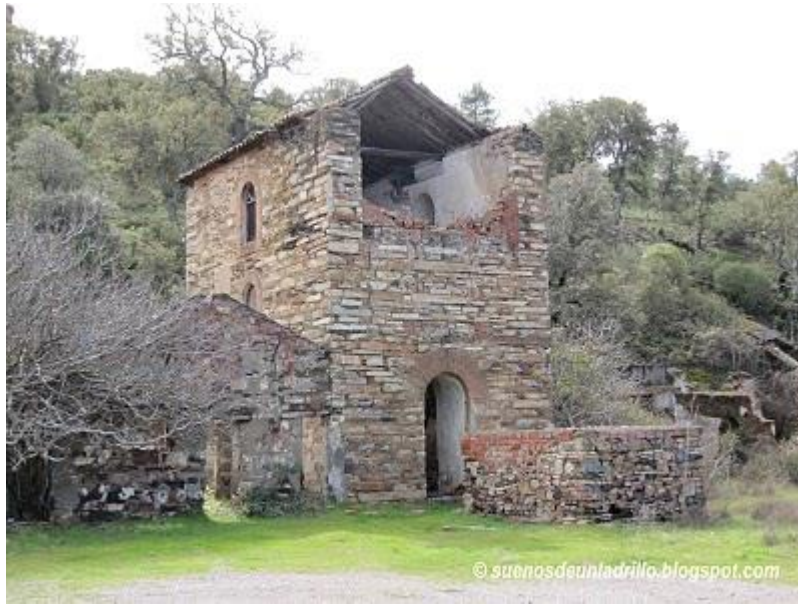
Espectacular volumen del edificio de acceso del pozo *El Mirador*. Delante de la entrada se puede ver la base en la que estuvo montada en otro tiempo la cabria que permitía el movimiento de los ascensores para personas y cargas.

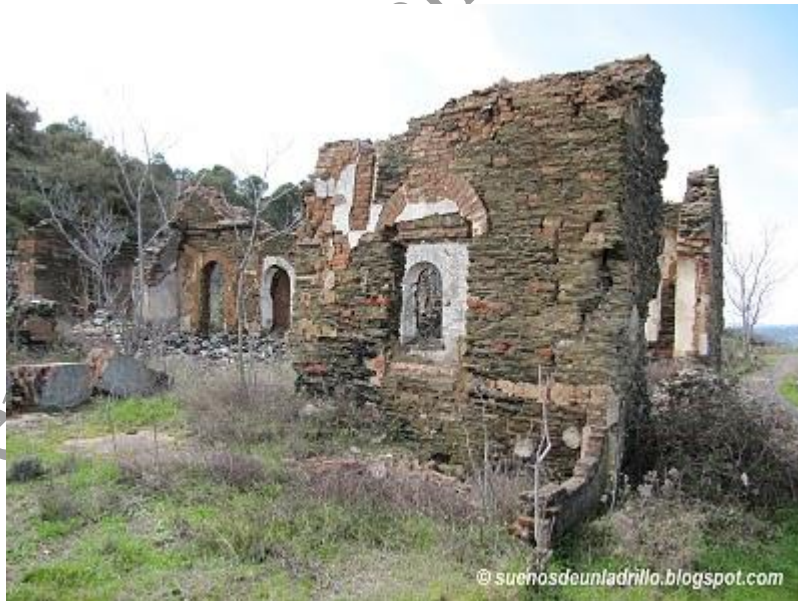
Muro de un inmueble del conjunto del pozo *El Mirador* que a duras penas se mantiene hoy en pie mostrando todas sus intimidades constructivas, la fábrica de lajas de piedra y el arco de descarga con ladrillo macizo.

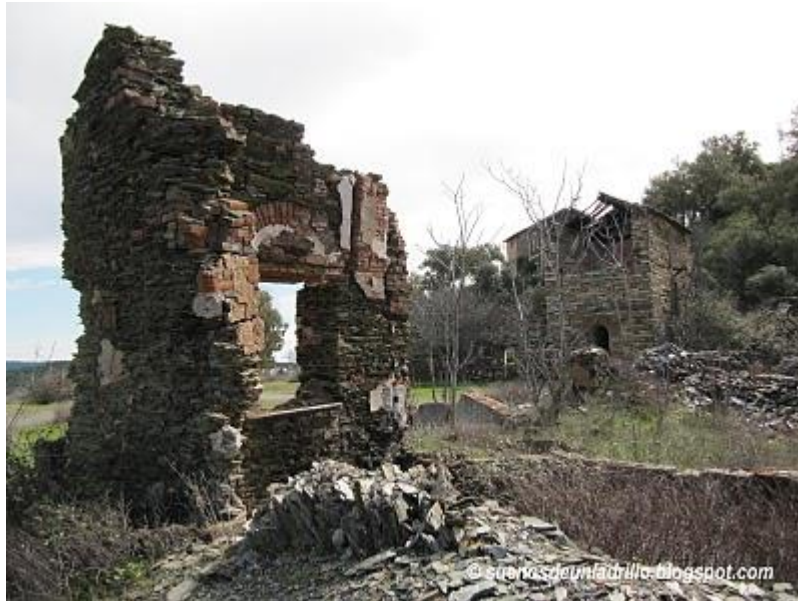
El mismo muro que en la imagen anterior, con el edificio principal al fondo. En primer término, caídas, las lajas de pizarra que se han descompuesto en pequeñas láminas por la acción atmosférica a lo largo del tiempo

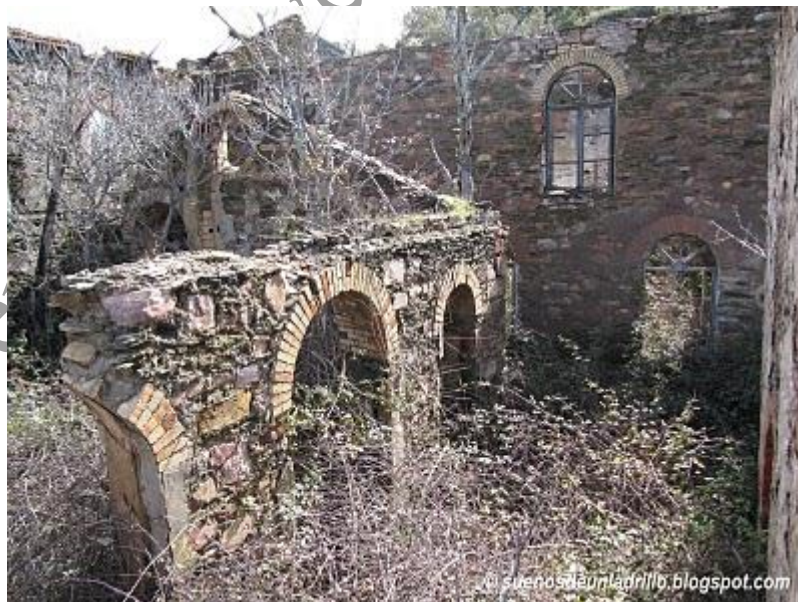
Patio de una de las edificaciones del pozo *El Mirador* que incluye otra edificación menor en su interior. La naturaleza ha tomado el mando y la obra del hombre apenas resiste sus embates. La construcción mixta en piedra y ladrillo se aprecia perfectamente.

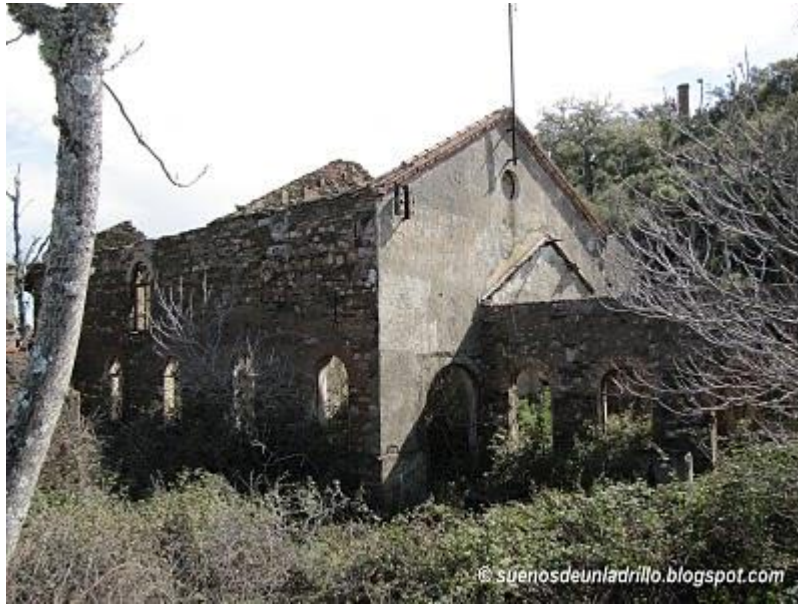
Otro de los potentes edificios del pozo *El Mirador*, uno de los mejor conservados. En la esquina superior derecha de la fotografía se puede apreciar otra chimenea de ventilación, en este caso más pequeña que las de la imagen anterior.

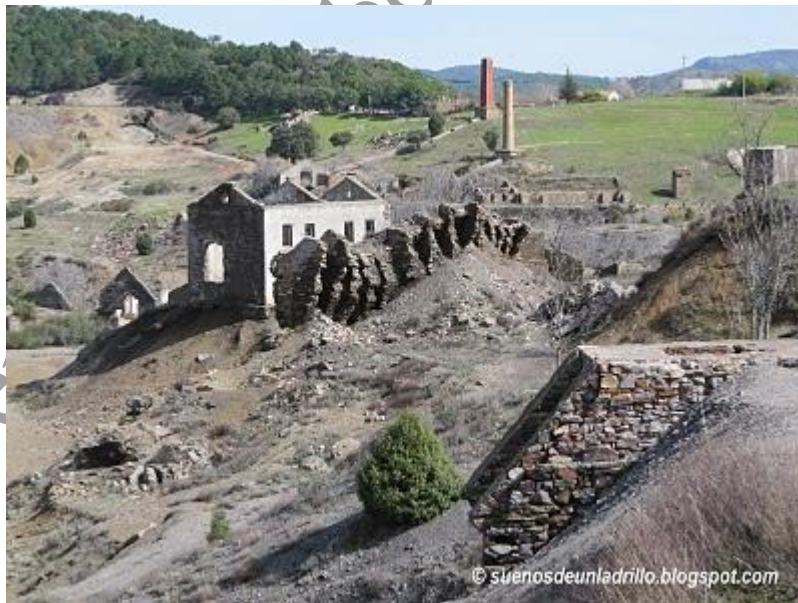
Vista del entorno del pozo *El Mirador*, con el derrumbado lavadero mostrando su costillar interior. El pozo *Santo Tomás* aparece al fondo de la imagen.

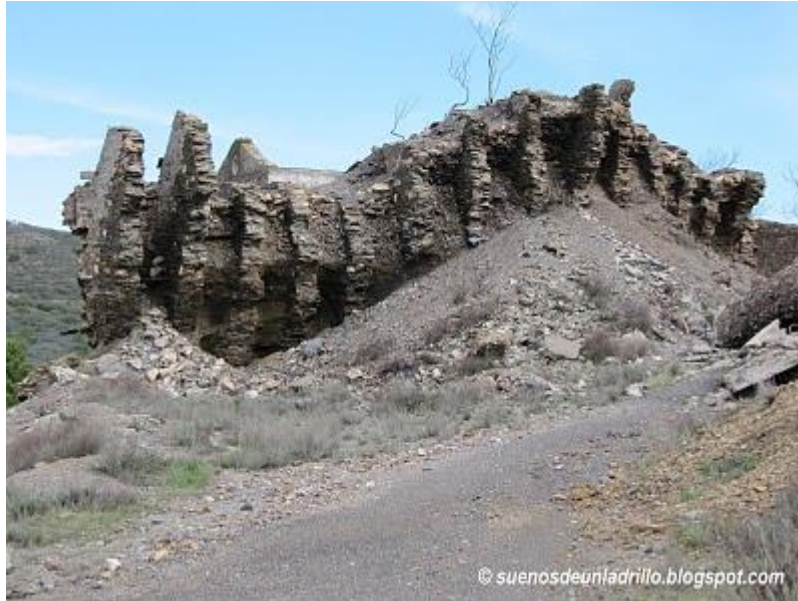
Vista del costillar interior del lavadero del pozo *El Mirador*, que sufrió su derrumbe casi completo hace muy pocos años, observándose la antigua estructura horizontal del mismo en el suelo, a la derecha de la imagen.

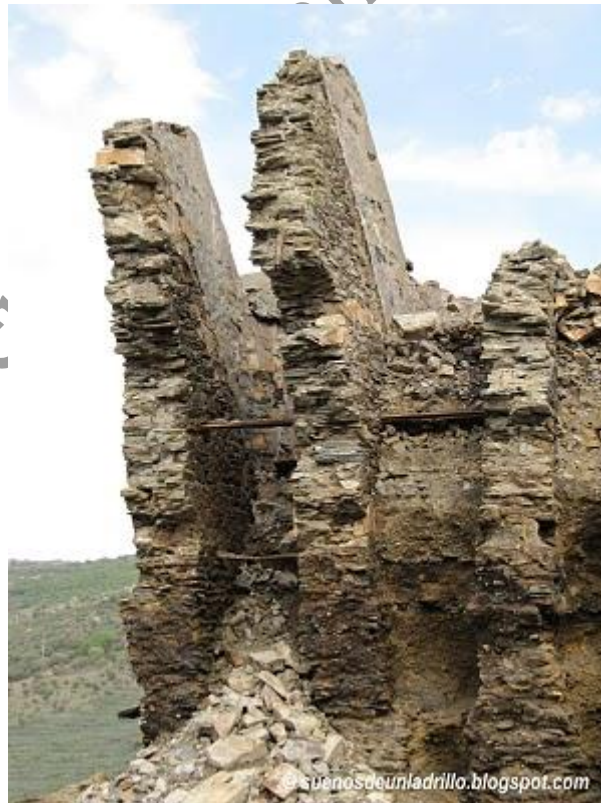
Las dos costillas laterales del lavadero elevándose hacia el cielo. Se aprecian aún los atirantados metálicos que ayudaban a soportar las tensiones laterales sobre los muros que provocaba el paso del mineral a lavar por su interi

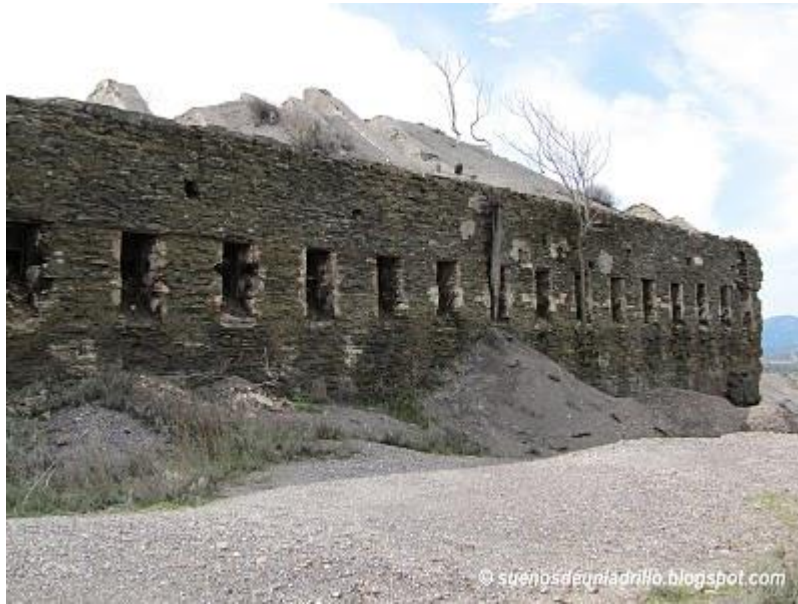
Vista frontal del mismo lavadero de mineral del pozo *El Mirador* mostrado en las imágenes anteriores. Por estas trampillas salía el mineral lavado, provocando un gran rozamiento bajo ellas cuyas huellas son aún palpables.

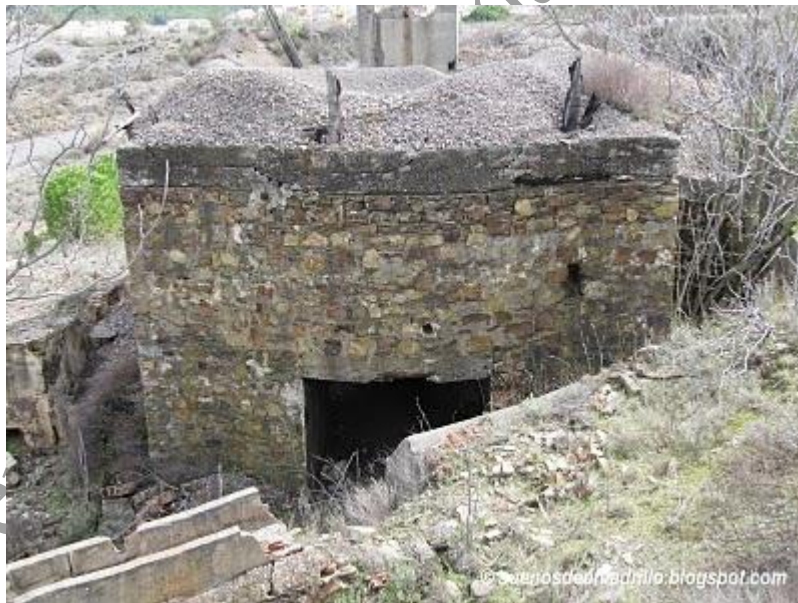
Otro elemento del pozo *El Mirador*, junto con los canales para el agua del lavadero por flotación. Los anclajes superiores de cables dan testimonio de otro tiempo de máquinas, actividad constante y ruido ensordecedor...
